# 東京の橋

## 下町の誌上橋めぐり—日本橋(その3) 修復と整備の歴史

日本大学理工学部社会交通工学科 特任教授 (産業考古学会 会長)

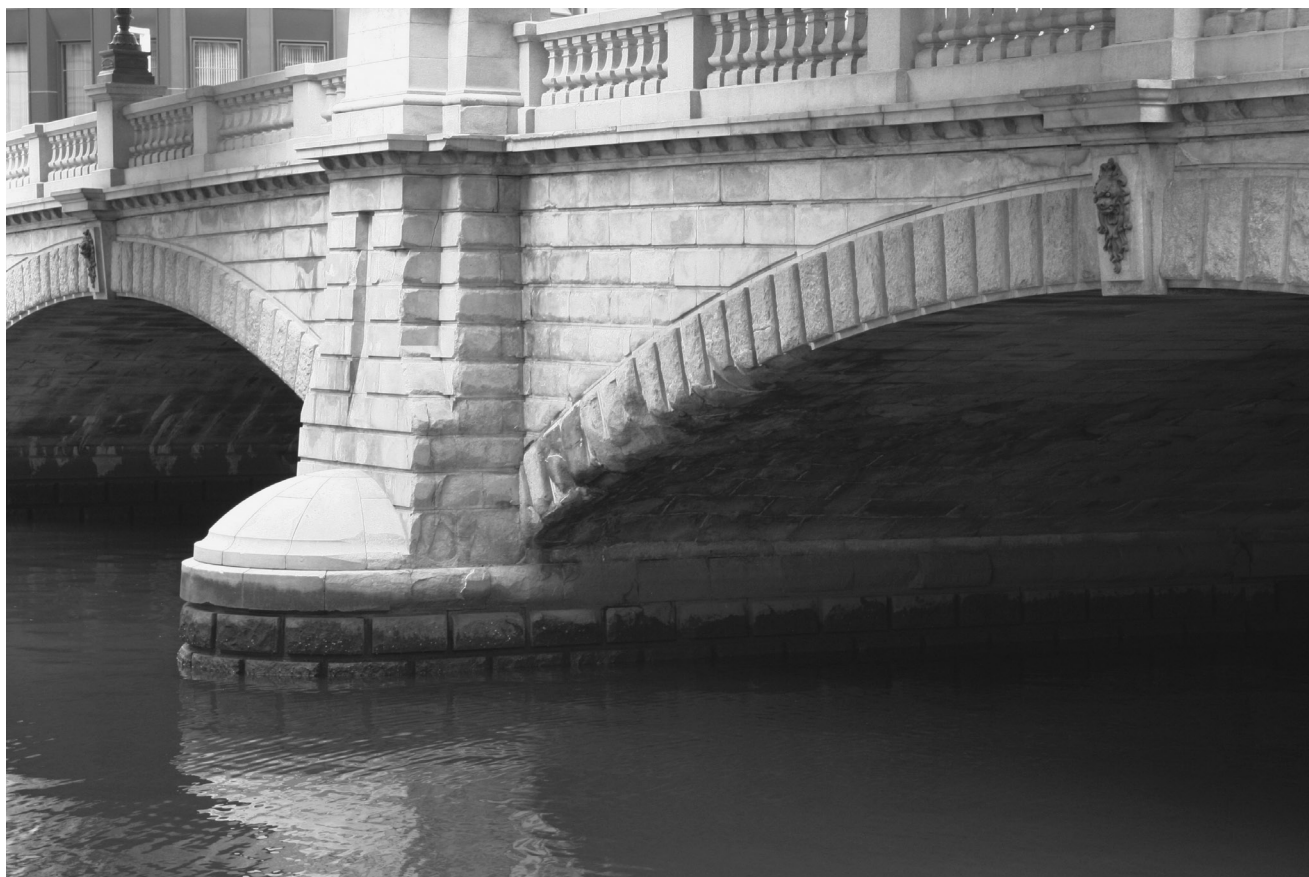
写真1 日本橋の震災時の傷跡（上流側）

壁石バットレスの基部やアーチ基拱部、およびリング石、橋裏などに傷跡が見られる。

上流側壁石バットレス（控え壁）の基部とアーチ起拱部、およびアーチ・リングも、石の表面の傷みがひどい。アーチの裏側部分は、煤の汚れな

のだろうか、黒く変色している（写真1）。構造部分と関係のない高欄などの傷みは修復できたが、アーチ部分の修復は簡単ではない。復元を前提とした解体作業になり、石を一つひとつ取り除いて積み直すので、橋を架け替える以上の作業になる。石の表面の剥落は、構造上問題なしと判定されて、今日に至っている。

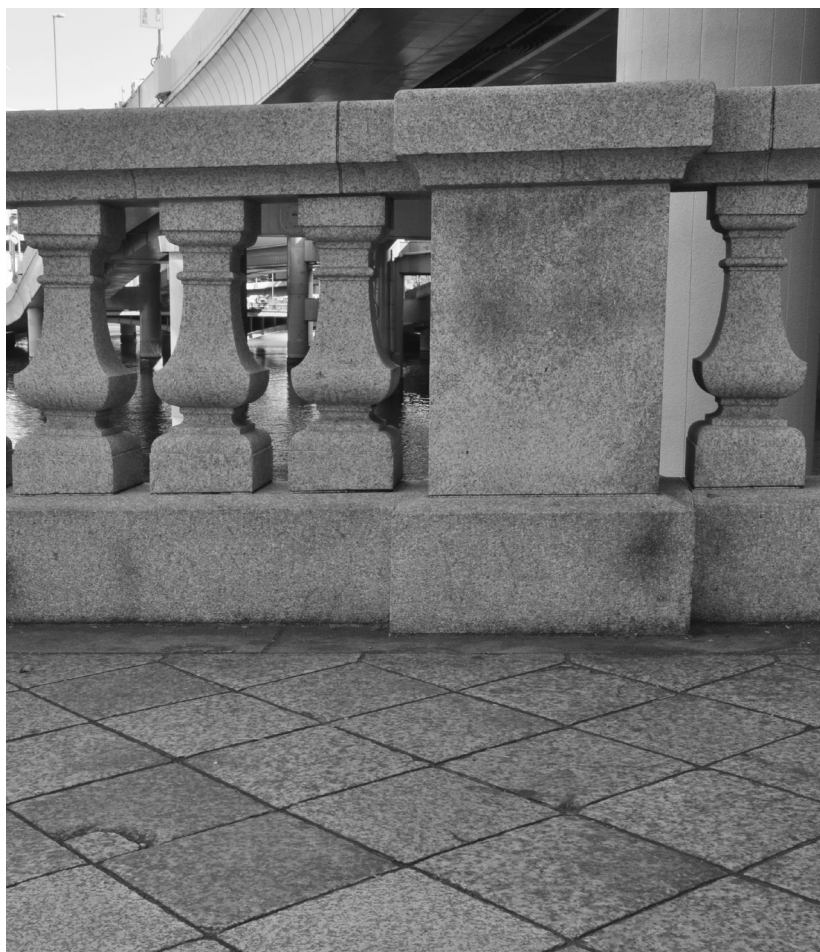
写真2 焼夷弾の傷跡

高欄束柱に残る焼け焦げ。路面にも焼け焦げがあり、さらに敷石も欠けている。これらの傷跡は、日本橋洗浄の際にあえて残した。賢明な計らい。

戦争で日本橋は爆撃されなかったのか。橋が現存するので、爆撃はされなかったし、アメリカ軍は東京の占領地図を描いていたので、自分たちが使うことになる橋を爆撃することはなかった。それでも日本橋には焼夷弾の跡がある。いまでも傷跡を確認できる（写真2）。

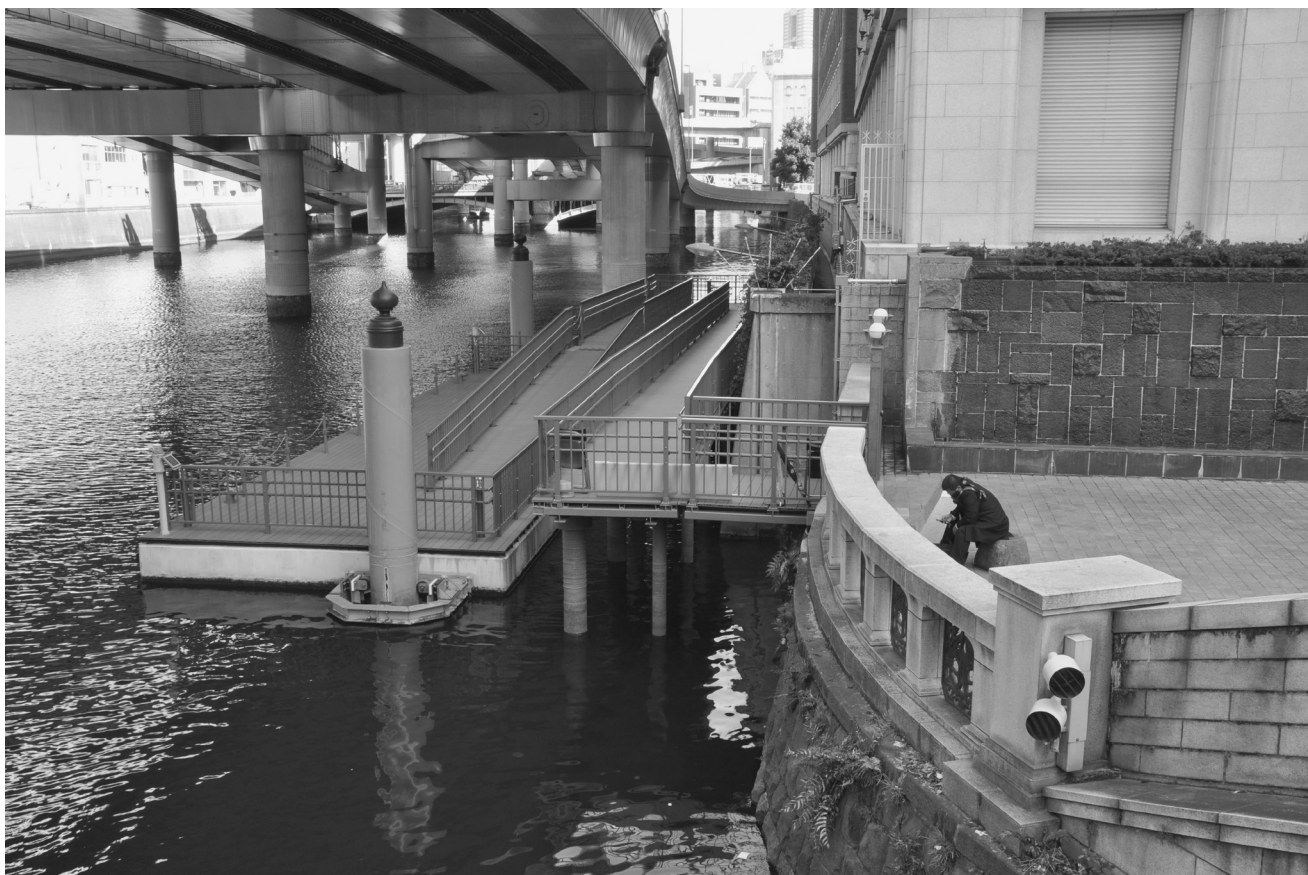
写真3 新設された船着場

橋詰広場は80周年記念で建設省（現・国土交通省）が整備し、船着場は100周年記念で中央区が建設した。

環境・景観づくりや歴史遺産の保全問題に建設行政が、大きな舵切りをしたのは、東京でいえば四谷見附橋のイメージ保存と多摩ニュータウンへの移築復元であり、日本橋の橋詰広場整備が代表格である。橋詰広場は、川沿いにあった護岸を撤去し、日本橋のアーチを低い視線で眺められるように構造的に大改変した。大水の時、橋詰広場内に水がかぶってもよしとした。しかしグランド・レベルにはあふれ出ないように、護岸高さは橋詰広場の奥で確保するようにした。橋詰広場のレベルを下げたことが、100周年記念の日本橋の船着場計画につながる（写真3）。それは橋詰広場整備の基本計画で、将来構想としてうたっていたも
